9 - 6218

Лаборатория ядерных процессов

ПОВЫШЕНИЕ  
НАДЕЖНОСТИ РАБОТЫ СИНХРОЦИКЛОТРОНА  
НА 680 МЭВ  
В РЕЗУЛЬТАТЕ МОДЕРНИЗАЦИИ  
ЕГО ВЫСОКОЧАСТОТНОЙ СИСТЕМЫ

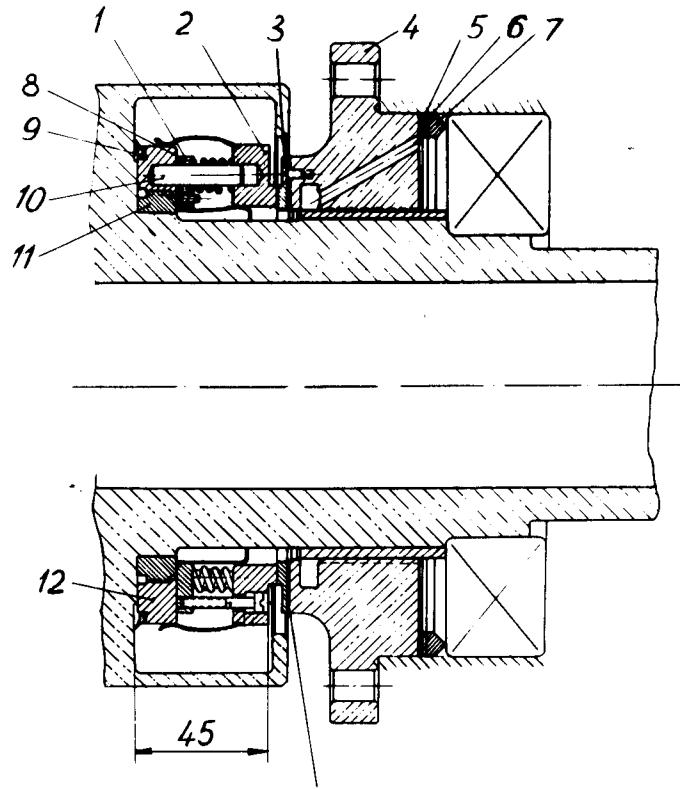
Защита подшипников ротора вариатора от протекания через них высокочастотных токов была осуществлена путем создания надежного контакта между вращающимся ротором и статором коллекторного конденсатора. Вместо ранее существовавшего токосъемного кольца отжимного типа, которое теряло контактные свойства при некоторой выработке трущихся поверхностей, была предложена конструкция торцевого контактного кольца (рис. 2), снабженного пружинными компенсаторами для осевого перемещения кольца по мере его износа и для обеспечения надежного прилегания контактных поверхностей. В целях уменьшения износа рабочая поверхность статорного кольца цементирована. Роторное кольцо изготавливается из латуни и имеет опорный буртик высотой 2 мм, рассчитанный на полный износ в течение более 5000 часов работы ускорителя. Токосъем с колец осуществляется с помощью посеребренных упругих контактных лепестков. Кроме улучшения защиты подшипников, были приняты меры по ликвидации потерь масла из ступицы ротора вариатора. Выброс масла из ступицы, нарушая режим смазки и охлаждения подшипников, способствует интенсивному образованию разрядов в районе вариатора.

Рис. 2. Токосъемное кольцо. 1 - кольцо, 2 - кольцо, 3 - фланец, 4 - фланец, 5 - кольцо, 6 - кольцо, 7 - кольцо, 8 - пружина, 9 - кольцо, 10 - палец, 11 - кольцо, 12 - кольцо.

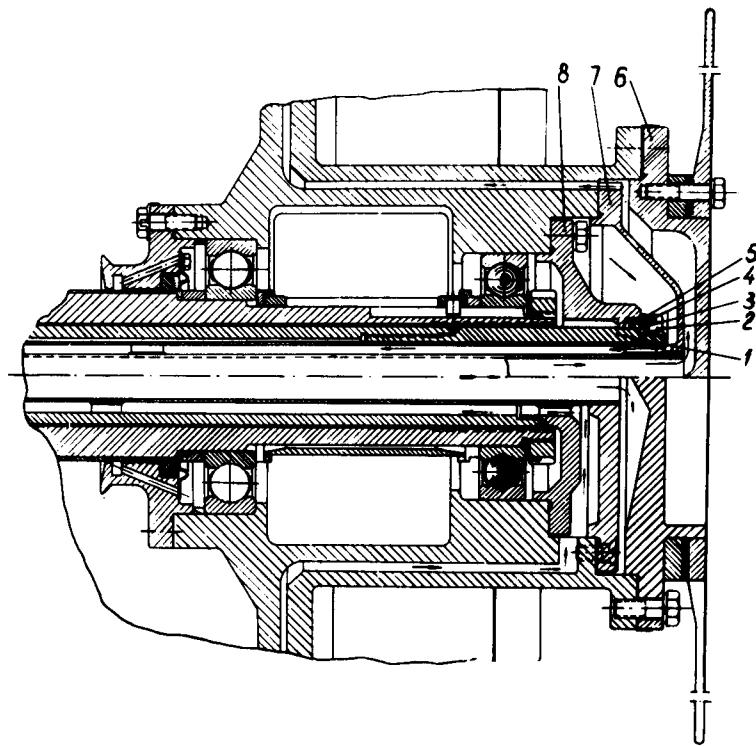
Как видно из таблицы, среднее число часов работы синхроциклотрона между двумя остановками в 1984 году превысило 800 и в последующем достигло 1500 часов. До установки усовершенствованной защиты подшипников замена их производилась довольно часто. При этом значительная часть времени ремонтного персонала тратилась на процедуру разборки и сборки узла привода вариатора, которая была обусловлена конструктивными недостатками исполнения вала привода ротора вариатора. Неразборная конструкция этого вала не позволяла вести разборку узла привода с одной стороны (со стороны подшипников) и требовала одновременной разборки узла редуктора. Поэтому основные усилия персонала, обслуживающего ускоритель, в последние годы были направлены на ликвидацию конструктивных и технических недостатков, связанных с исполнением отдельных звеньев устройства привода вариатора.

Рис. 3. Вал ротора. 1 - вал, 2 - гайка, 3 - шайба, 4 - втулка, 5 - прокладка, 6 - фланец, 7 - фланец, 8 - фланец.

Новая конструкция разъемного вала (рис. 3) позволила устраниить этот недостаток, благодаря чему вдвое сократилось время ремонта и существенно упростилась сама операция замены подшипников.

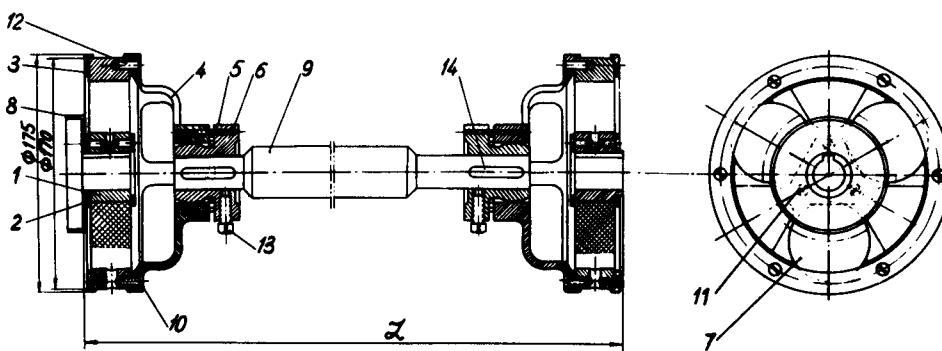
Среди элементов привода, наиболее подверженных авариям, долгое время оставались керамические изоляторы, смонтированные в двух муфтах, насаженных на полуоси карданного вала (рис. 4). Причина выхода из

строя этих изоляторов была вскрыта в 1969 г. Она оказалась связанной с некоторой конструктивной недоработкой устройств крепления изоляторов.

Согласно проекту изоляторы выполняются из керамики в виде сплошных гладких цилиндров и удерживаются в крепежных обоймах за счет прессовой посадки. Однако, как выяснилось, в процессе работы вследствие расширения внешней обоймы изоляторы получают возможность проворачиваться вокруг своей оси, что приводит к постепенному наслажданию металла на поверхность изоляторов в местах их касания с крепежными деталями. Металлизация поверхностей изоляторов обычно приводила к образованию токопроводящих участков на поверхности изоляторов, к их повышенному нагреву, растрескиванию, оплавлению поверхности и, наконец, электрическому пробою. Чтобы устранить эти явления, нужно было закрепить изоляторы иным путем. Для этого в теле изоляторов были сделаны пазы, а в обойме выступы. Такая конструкция крепления изоляторов в обоймах полностью устранила возможность прокручивания их в обоймах, что привело к ликвидации простоеев по указанным выше причинам.

Рис. 4 Муфты карданного вала. 1 - корпус муфты, 2 - шайба пружинная, 3 - кольцо пружинное, 4 - полумуфта, 5 - втулка шаровая, 6 - стержень, 7 - изолятор, 8 - втулка, 9 - вал, 10 - винт, 11 - штифт, 12 - винт установочный, 13 - шпонка.

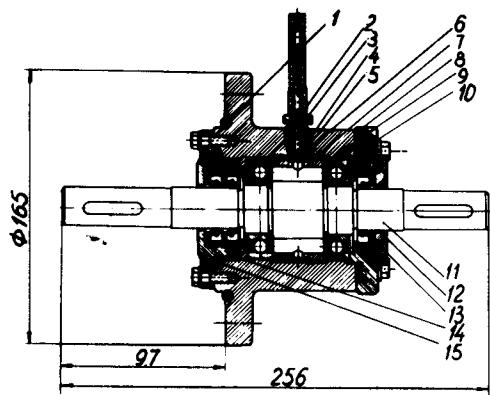
Практика эксплуатации синхроциклонтрана показала, что аналогичные резиновые уплотнительные манжеты, установленные в хвостовой части ротора, охлаждаемой водой, выходят из строя крайне редко, в то время как манжеты малой шестерни редуктора и манжеты шкива привода имеют весьма ограниченный срок службы. Причина недолговечности этих манжет заключается в неблагоприятных температурных условиях работы манжет. Поэтому принятые меры были направлены главным образом на защиту муфт с изоляторами и полуосей от избыточного нагрева их высокочастотными и индукционными токами, а также от попадания масла и распыленного металла. С этой целью торцевая часть изолятора защищена электростатическими экранами, с которых осуществлен токосъем. Кроме того, полуоси и шарикоподшипники заключены в магнитные экраны.

Рис. 5. Муфта. 1 - прокладка, 2 - трубка, 3 - гайка, 4 - шайба, 5 - прокладка, 6 - корпус, 7 - втулки, 8 - фланец, 9 - подшипник, 10 - прокладка, 11 - вал, 12 - крышка, 13 - манжета уплотнительная, 14 - прокладка.

Помимо мер, перечисленных выше, были также применены дополнительные способы защиты изоляторов муфт карданного вала (рис. 5), а также проходных уплотнительных манжет, находящихся на полуоси, связанный со шкивом ременного привода.

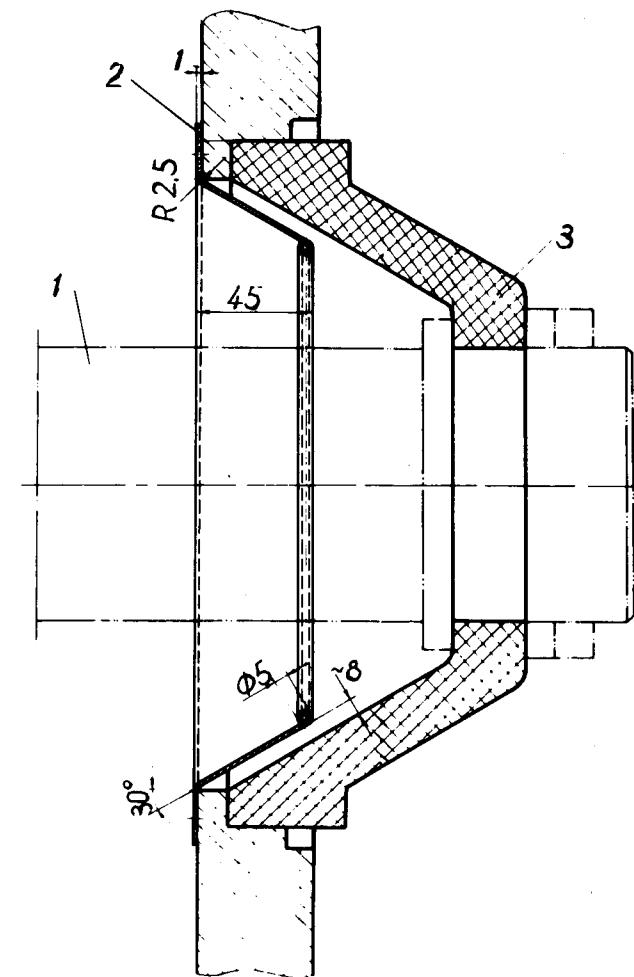
Одним из слабых мест в высокочастотной системе синхроциклотрона с точки зрения ее электрической прочности является проходной изолятор, через который подается напряжение от генератора на ВЧ систему. При возникновении разрядов в районе фидера внутренняя поверхность проходного изолятора подвергается металлизации и покрывается углеродом из-за разложения паров масла в высокочастотном электрическом поле. В результате возрастающей проводимости по внутренней поверхности проходного изолятора при наличии значительного высокочастотного напряжения последний сильно нагревается и, как правило, выходит из строя. В связи с этим в 1967 году были приняты меры, позволившие улучшить условия работы проходного изолятора. Сущность защиты проходного изолятора состоит в том, что во внутреннюю полость изолятора на расстоянии 8 мм от его поверхности вводится медный заземленный экран (см. рис. 6). В этом случае электрическое поле во внутренней полости перераспределяется и сосредотачивается в основном между фидером и экраном. Внутренняя поверхность изолятора, находящаяся под экраном, в результате этого оказывается защищенной от электрического поля, и поэтому не подвергается металлизации и воздействию масла. Благодаря такой защите проходного изолятора в этом районе резонансной системы не возникает нарушений в конфигурации электрических полей и устраняются возможные условия возникновения паразитных колебаний в системе. Из таблицы видно, что проходной изолятор за последние годы не выходил из строя.

Рис. 6. Проходной изолятор. 1 - фидер, 2 - экран, 3 - изолятор.
