Изв. АН СССР, сер. физ., 1967, т. 31,  
№2, с. 255-259

ОБЪЕДИНЕННЫЙ  
ИНСТИТУТ  
ЯДЕРНЫХ  
ИССЛЕДОВАНИЙ

P-2489

О ВЫЯВЛЕНИИ ДЕФЕКТОВ  
В КРЕМНИЕВЫХ p-i-n-ДЕТЕКТОРАХ  
ЯДЕРНЫХ ИЗЛУЧЕНИЙ

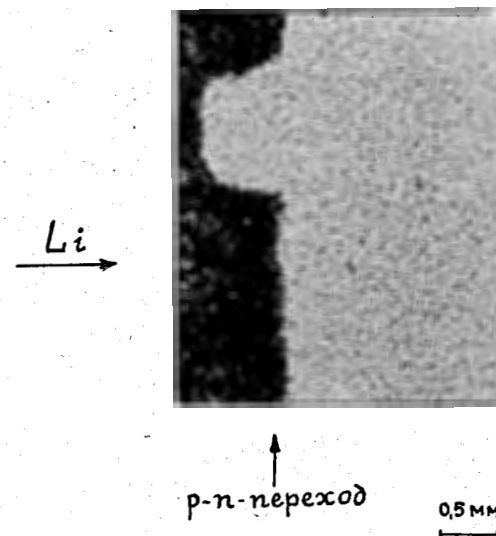
Рис. 1. Дефект  $p-n$ -перехода в кремниевом  $p-i-n$ -детекторе (образец 9), выявленный сухим позитивным электрофотографическим проявителем. Стрелкой указано направление диффузии и дрейфа ионов лития. Время дрейфа - 36 часов.

На рисунке 1 показана микрофотография границы р - п -перехода, в образце № 9 у которого был обнаружен дефект после 29 ч. дрейфа ионов лития. Благодаря присутствию неоднородностей в монокристалле кремния граница р - п -перехода изменилась. Проявление р - п -перехода было осуществлено с помощью сухого позитивного электрофотографического проявителя ПС-1. Образец № 9 был отрезан перпендикулярно направлению<sup>(III)</sup> из слитка кремния р -типа, выращенного методом Чохральского, и находился на расстоянии 7 см от начала слитка. Образец представлял

собой пластинку толщиной 5,8 мм и диаметром 1,80 см с удельным сопротивлением  $\rho = 259 \text{ ом.см}$  и временем жизни основных носителей  $\tau = 150 \text{ мксек.}$

Диффузия лития проводилась в атмосфере аргона при температуре  $T = 283^\circ\text{C}$  в течение 30 минут. Условия дрейфа ионов лития для этого образца были следующие: температура  $T = 138^\circ\text{C}$ ; напряжение обратного смещения  $U = 100 \text{ в.}$  Время  $t = 36 \text{ ч.}$  Полученные толщины отдельных слоев детектора имеют следующие значения (вне дефекта): толщина скомпенсированной области  $w_1 = 1,104 \text{ мм.}$ ; толщина  $n$ -области  $w_n = 124 \text{ мкм.}$
