О ходе работ по запуску магнита детектора MPD: испытания начались!

On the Launch Status of the MPD Detector Magnet: We Started Tests!

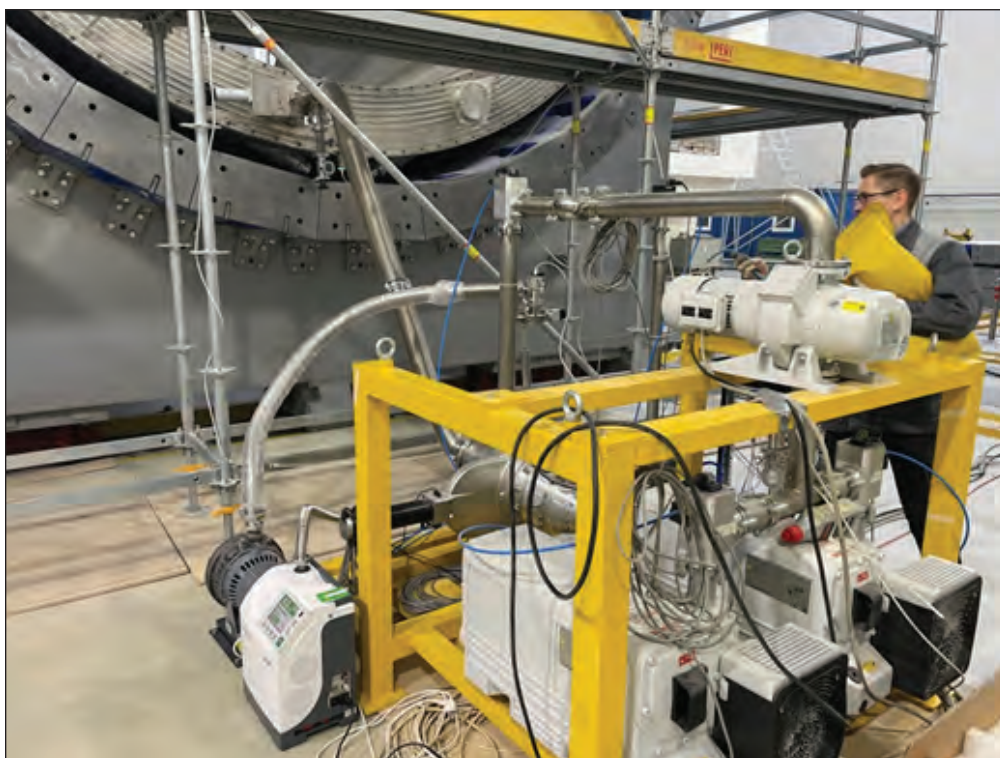
Рис. 1. Испытания и наладка вакуумной системы соленоида

Fig. 1. Testing and tuning of the vacuum solenoid system

включающий в себя вакуумное оборудование, предохранительные и управляющие клапаны, переходники и фланцевые соединения подключения системы к испытываемому объему. Протестирована и адаптирована под испытания вакуумная система соленоида (рис. 1). Сектором инженерной поддержки MPD была разработана программа автоматического управления вакуумной системой, предотвращающая выход из строя оборудования или разгерметизацию соленоида в процессе испытаний.

adapted for testing (Fig. 1). The MPD Engineering Support Sector specialists developed a programme for automatic control of the vacuum system that prevents equipment failure or solenoid loss of sealing if some accident occurs during testing.

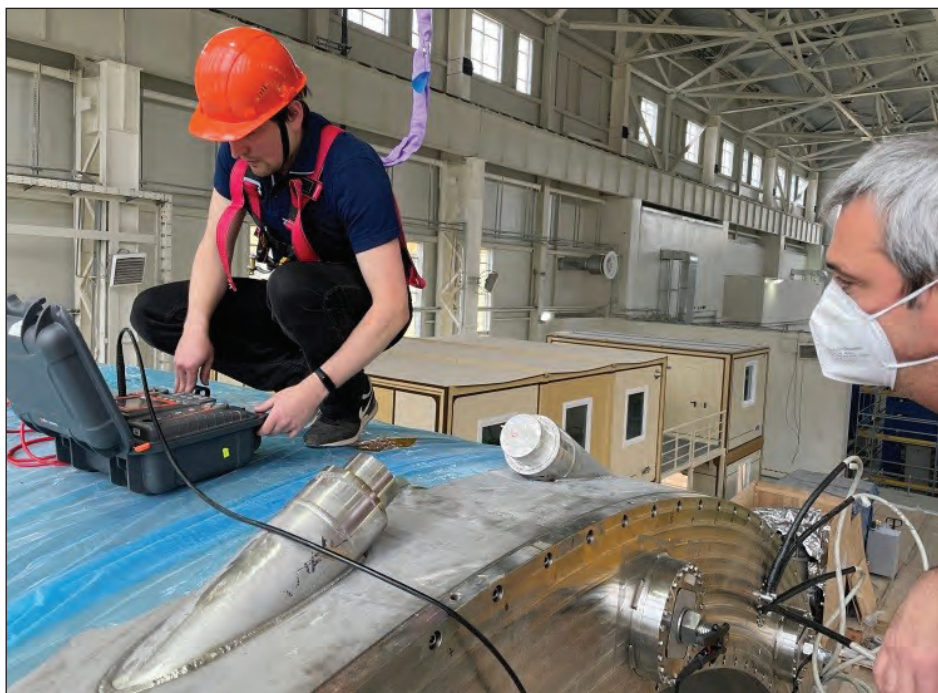
Рис. 3. Проверка целостности сверхпроводящих кабелей обмотки соленоида

Fig. 3. Testing the integrity of superconducting cables of the solenoid winding

Специалистами группы защиты электротехнических устройств были проведены электрические испытания целостности сверхпроводящей обмотки соленоида, а также на отсутствие контакта обмотки и корпуса соленоида (рис. 3).

In addition to strength and leak tests, the specialists of Protection of Electrical Devices group conducted electrical tests of the integrity of the superconducting solenoid

winding, as well as of the absence of electrical short between the winding and the solenoid surface (Fig. 3.).
