9 - 6218

Лаборатория ядерных процессов

ПОВЫШЕНИЕ  
НАДЕЖНОСТИ РАБОТЫ СИНХРОЦИКЛОТРОНА  
НА 680 МЭВ  
В РЕЗУЛЬТАТЕ МОДЕРНИЗАЦИИ  
ЕГО ВЫСОКОЧАСТОТНОЙ СИСТЕМЫ

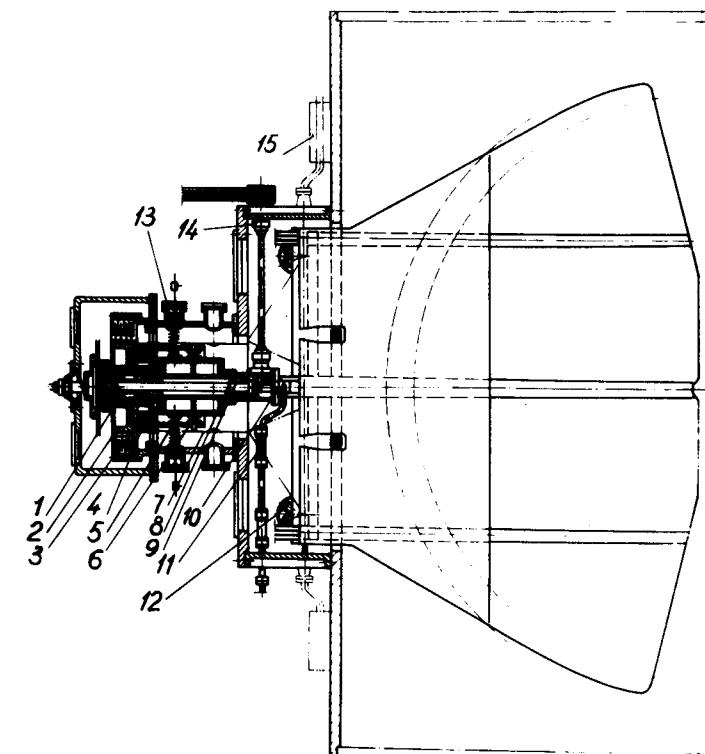
На рис. 1 приведен схематический чертеж резонансной системы ускорителя, на котором отражены конструктивные элементы, оказывающие наибольшее влияние на работу высокочастотной системы.

Рис. 1. Общий вид ВЧ системы ускорителя. 1 - подшипники, 2 - ротор, 3 - статор, 4 - токосъемное кольцо, 5 - пружины опорные, 6 - опорный изолятор, 7 - наружная труба резонансной линии, 8 - вал ротора, 9 - пшильники, 10 - редуктор, 11 - водопровод для охлаждения ротора, 12 - насущие опоры балок дуанта, 13 - изолятор пружин, 14 - карданный вал, 15 - стенд водоохлаждения.

Защита подшипников ротора вариатора от протекания через них высокочастотных токов была осуществлена путем создания надежного контакта между вращающимся ротором и статором коллекторного конденсатора. Вместо ранее существовавшего токосъемного кольца отжимного типа, которое теряло контактные свойства при некоторой выработке трущихся поверхностей, была предложена конструкция торцевого контактного кольца (рис. 2), снабженного пружинными компенсаторами для осевого перемещения кольца по мере его износа и для обеспечения надежного прилегания контактных поверхностей. В целях уменьшения износа рабочая поверхность статорного кольца цементирована. Роторное кольцо изготавливается из латуни и имеет опорный буртик высотой 2 мм, рассчитанный на полный износ в течение более 5000 часов работы ускорителя. Токосъем с колец осуществляется с помощью посеребренных упругих контактных лепестков. Кроме улучшения защиты подшипников, были приняты меры по ликвидации потерь масла из ступицы ротора вариатора. Выброс масла из ступицы, нарушая режим смазки и охлаждения подшипников, способствует интенсивному образованию разрядов в районе вариатора.
